Restauratie "Snap" van Nico Gerbenzon

Sinds 1993 stond het beeld van polyester prominent bij de ingang van cultuurcentrum De Oosterpoort in Groningen. In het najaar van 2010 is Snap van zijn sokkel gevallen. Ateliers MTW heeft dit bijzondere beeld van Nico Gerbenzon hersteld.

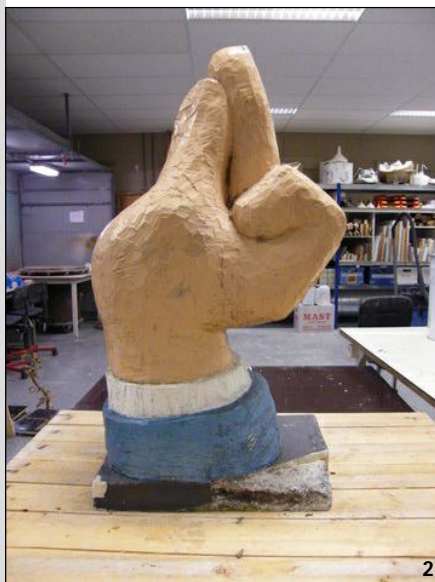
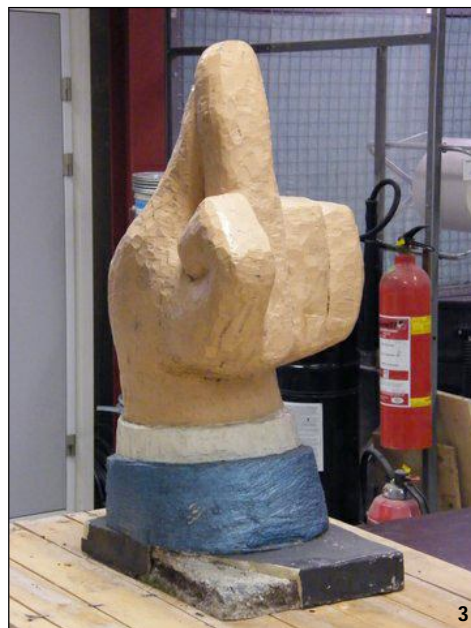
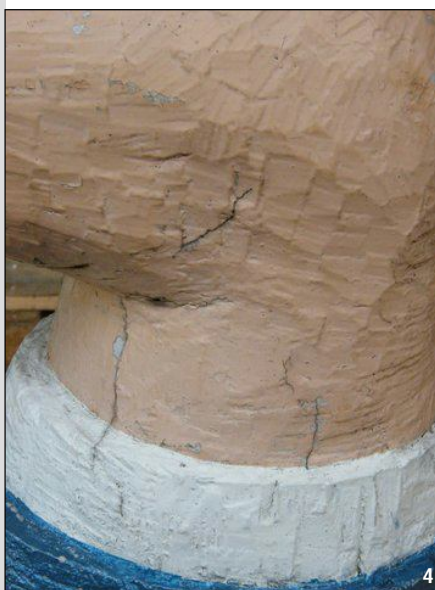
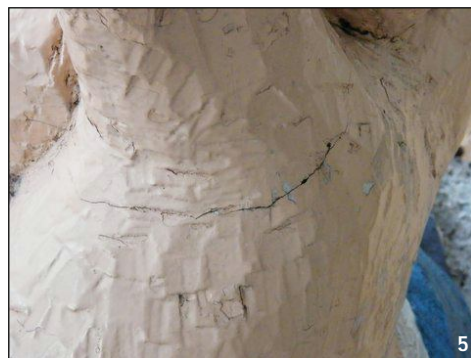
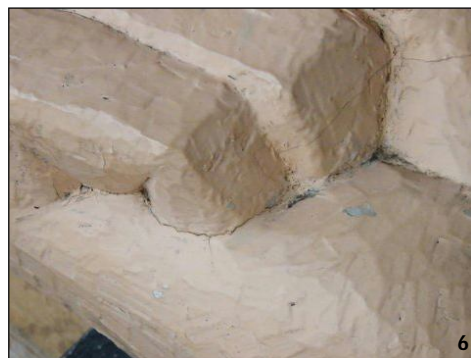
De gedeeltelijk afgebroken voetplaat was veroorzaakt door de val van de sokkel. Alle scheuren in het beeld (foto's 2-6) hadden een diepere oorzaak.

Het beeld is ooit hol gegoten van polyester en nadien massief afgevuld met beton. In de loop van de tijd is tussen de buitenschil en het massieve binnengedeelte een krimpker ontstaan. Wat er dan gebeurt is het volgende. In de krimpker vormt zich vocht en bij vriesweer zet dit uit en ontstaan kleine haarscheurtjes. Dit proces gaat steeds verder en de scheuren worden steeds groter. Alleen scheuren repareren heeft dus geen zin. Het proces moet gestopt worden, oftewel de krimpker moet helemaal gevuld worden. Dit is geen eenvoudige klus. Om het voor elkaar te krijgen zijn alle scheuren, ook de kleine haarscheurtjes, uitgefreest tot op het beton, zodat allemaal kleine sleuven ontstonden.
